遮水シート損傷位置検知システム（センサーDDS）測定結果報告書

【施設名称：フクシマエコテッククリーンセンター】

2012年6月

太陽工業株式会社
国土環境エンジニアカンパニー
技術課

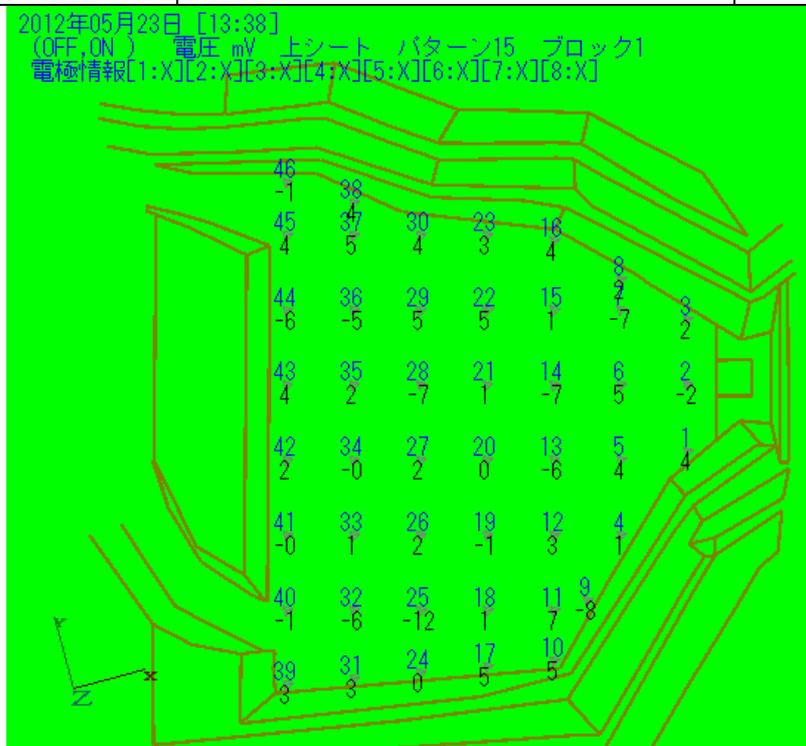
図7 今回測定データ（2012年5月23日13:38）

PMS 測定機を用いて漏洩検知の現地測定を実施した。その結果、前回同様、漏洩を示す顕著な電位変動は見られないことから遮水工の状態が維持されているものと判断する。

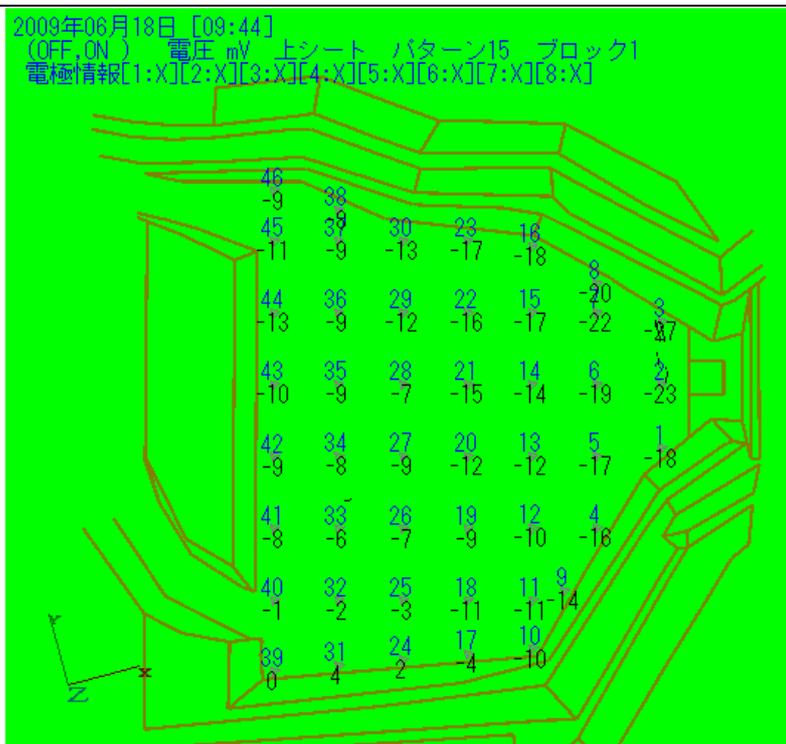
図8 前回測定データ（2009年6月18日）

現況における遮水シートの状態を電位計測した結果を示す。今回の測定結果を図7に、比較として前回の測定データ（2009年6月18日9:44）を図8に示す。
