遮水シート損傷位置検知システム（センサーDDS）測定結果報告書

【施設名称：フクシマエコテッククリーンセンター】

2012年6月

太陽工業株式会社
国土環境エンジニアカンパニー
技術課

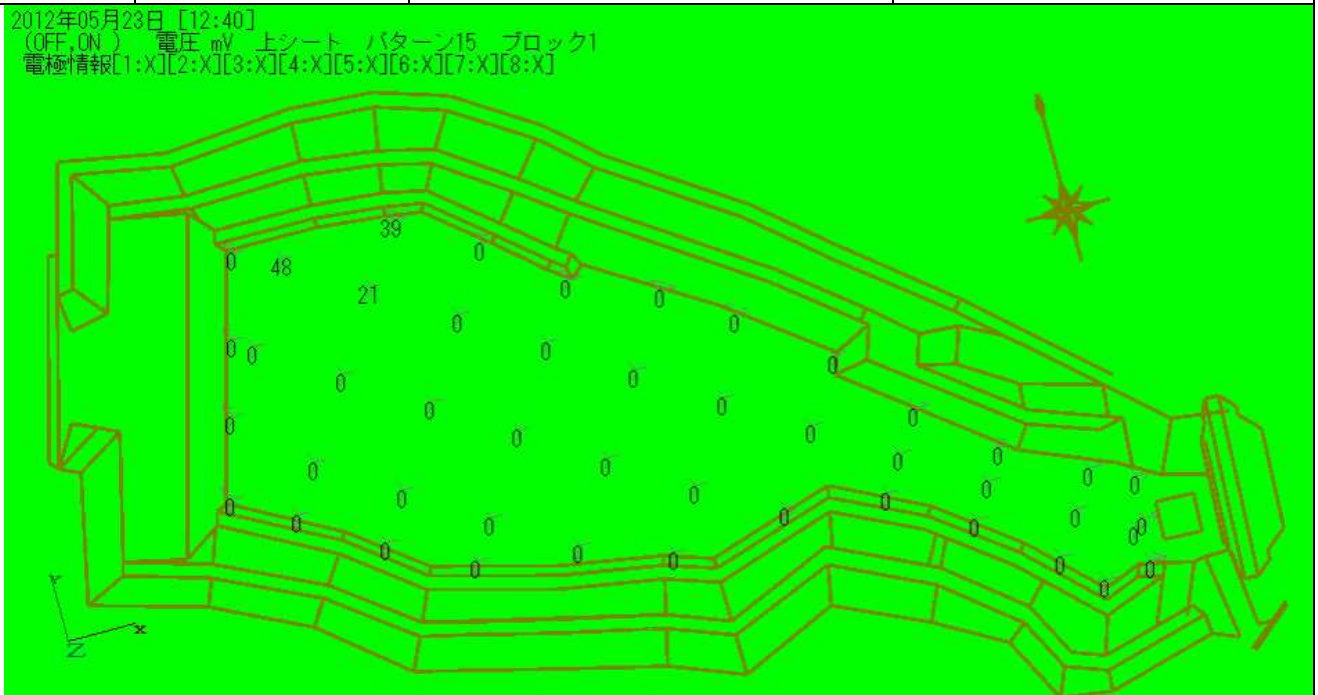
図6 今回測定データ (2012年5月23日 12:40)

PMS 測定機を用いて漏洩検知の現地測定を実施した。その結果、前回の測定時と比較して No.44 付近に若干の数値が存在しているが、顕著な電位集中でない。電極を配置している検知エリア内において前回同様、遮水工の状態が維持されているものと判断する。
