遮水シート損傷位置検知システム（センサーDDS）測定結果報告書

【施設名称：フクシマエコテッククリーンセンター】

2015年2月

太陽工業株式会社
国土環境エンジニアカンパニー

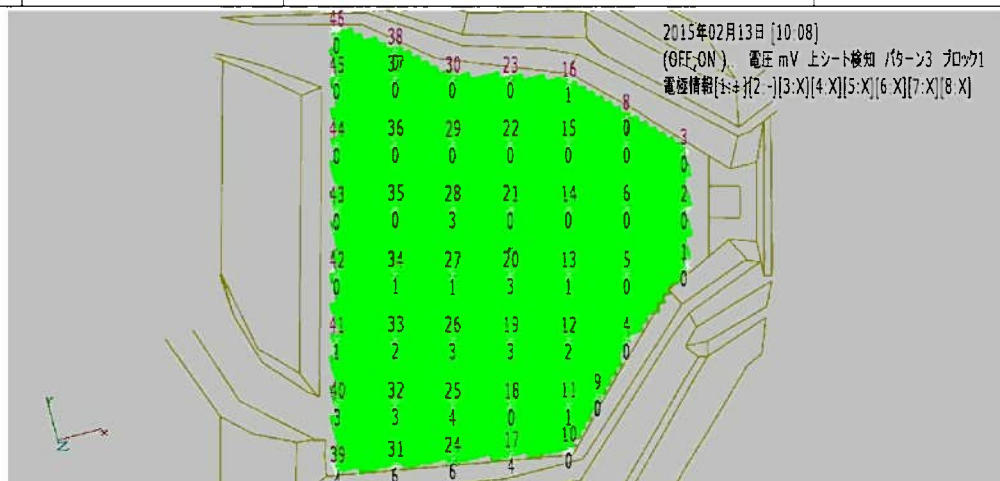
図 7 今回測定データ（2015年2月13日 10:08）

PMS 測定機を用いて漏洩検知の現地測定を実施した。その結果、前回同様、漏洩を示す顕著な電位変動は見られないことから遮水工の状態が維持されているものと判断する。

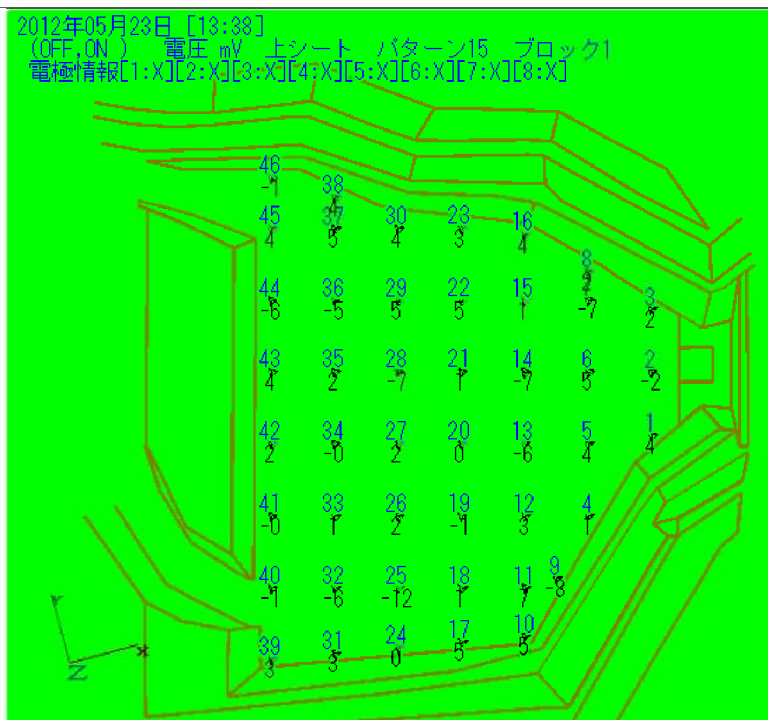
図 8 前回測定データ（2012年5月23日 13:38）

現況における遮水シートの状態を電位計測した結果を示す。今回の測定結果を図 7 に、比較として前回の測定データ（2012年5月23日 13:38）を図 8 に示す。
