遮水シート損傷位置検知システム（センサー-DDS）測定結果報告書

【施設名称：フクシマエコテッククリーンセンター】

2016年2月

太陽工業株式会社
国土環境エンジニアリングカンパニー

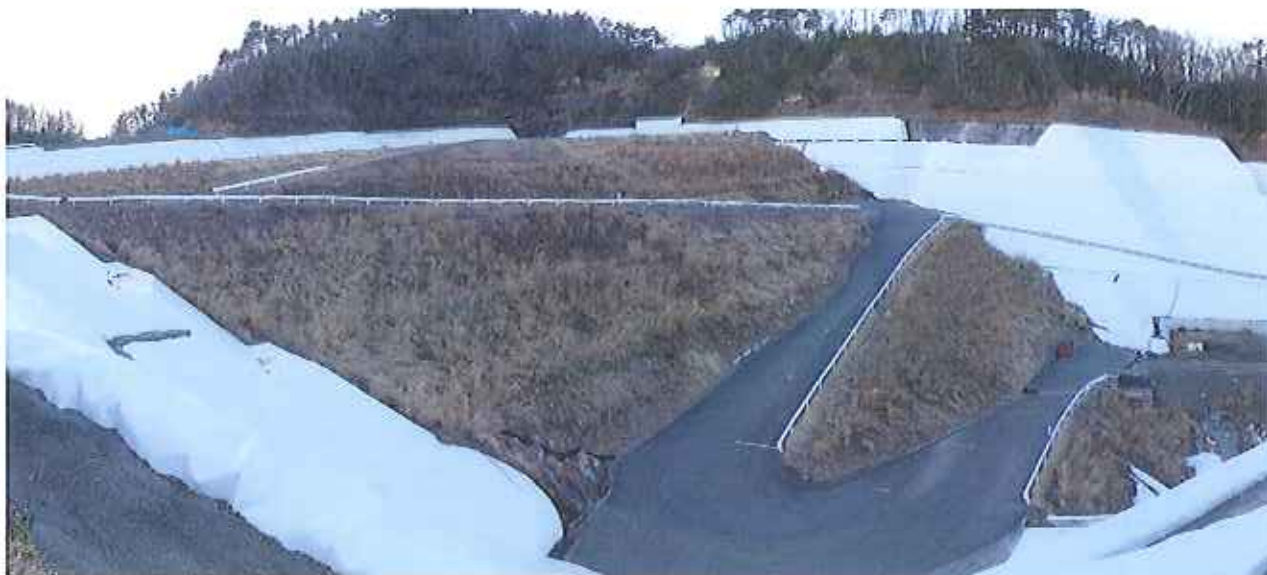
図2 2016年2月19日の現場測定時状況（中継端子付近の天端部より埋立地を撮影）

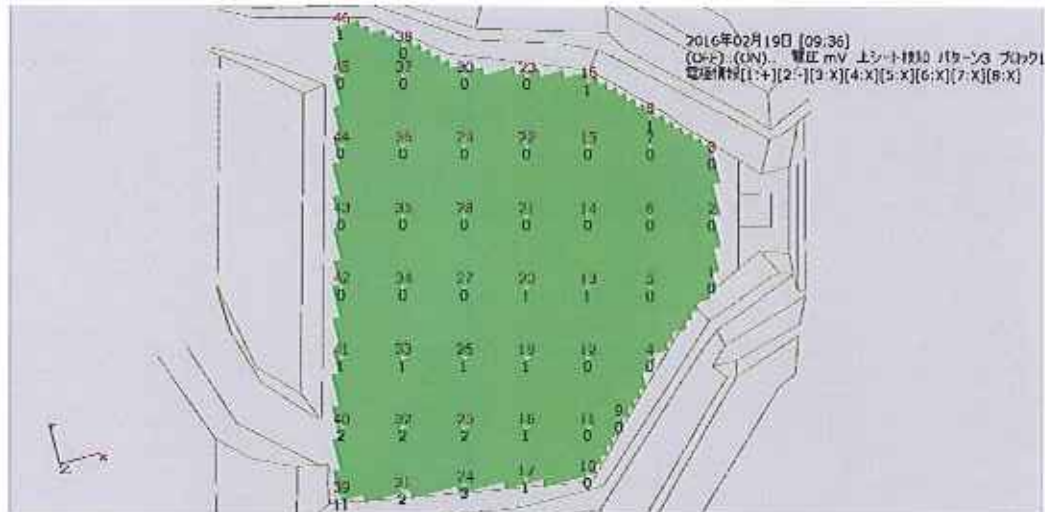
図 7 今回測定データ (2016年2月19日 9:36)

現況における遮水シートの状態を電位計測した結果を示す。今回の測定結果を図 7 に、比較として前回の測定データ（2015年2月13日 10:08）を図 8 に示す。

PMS 測定機を用いて漏洩検知の現地測定を実施した。その結果、前回同様、漏洩を示す顕著な電位変動は見られないことから遮水工の状態が維持されているものと判断する。
