遮水シート損傷位置検知システム（センサーDDS）測定結果報告書

【施設名称：フクシマエコテッククリーンセンター】

2016年2月

太陽工業株式会社
国土環境エンジニアリングカンパニー

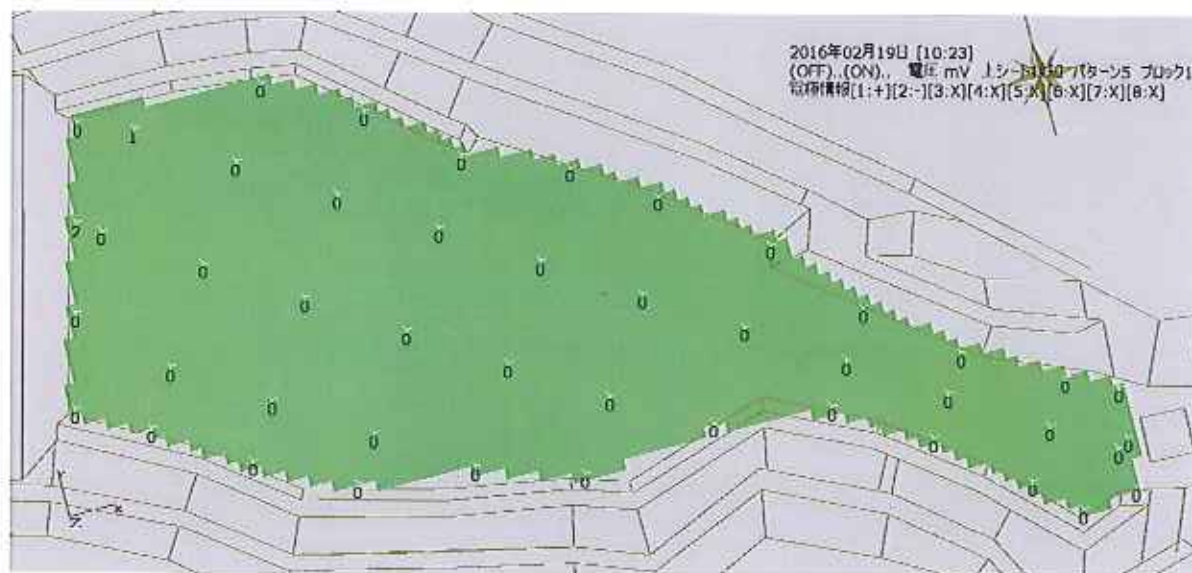
図6 今回測定データ (2016年2月19日10:23)

現況における遮水シートの状態を測定した結果を示す。今回の測定結果を図6に、比較として前回の測定データ（2015年2月13日11:41）を図7に示す。

PMS 測定機を用いて漏洩検知の現地測定を実施した。その結果、前回の測定結果と比較して、同様の結果が得られた。よって、電極を配置している検知エリア内において、遮水工の状態が維持されているものと判断する。
