遮水シート損傷位置検知システム（センサー-DDS）測定結果報告書

【施設名称：フクシマエコテッククリーンセンター】

2016年2月

太陽工業株式会社
国土環境エンジニアリングカンパニー

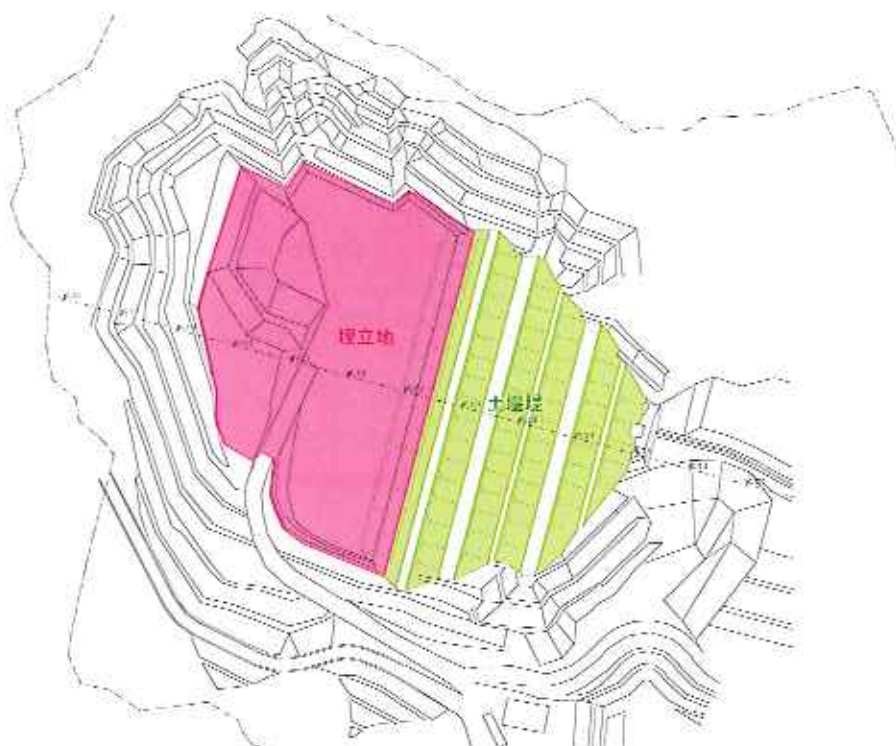
図 1 埋立地平面図

当該埋立地の遮水工について、約 16 年経過した現在、堰堤部に嵩上げ工事が実施され、遮水シート損傷検知システムの検知対象部である底面エリアにおいては、25m 程度以上の廃棄物および覆土が埋め立てられている。(図 3 参照)
